TOYOTA

BE-00344T-TME

## Technická servisní informace

**Toyota Touch 2 (MM19) - opravy softwaru pro DCU (Panasonic) - probíhající změna 4**

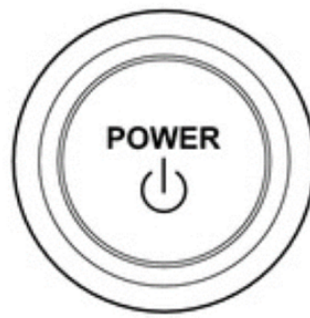
A. Spínač zapalování je zapnutý.

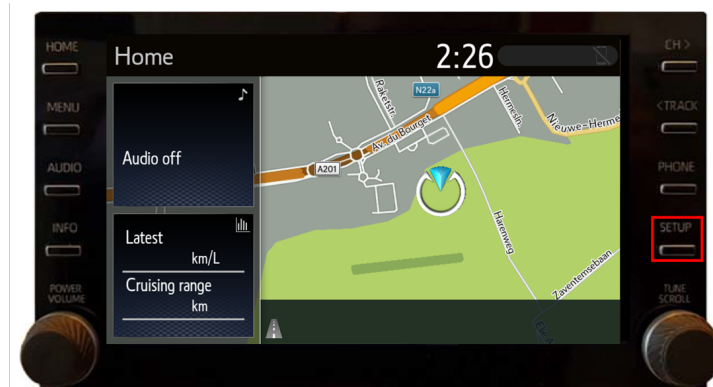
C. Stiskněte tlačítko "Setup" (Nastavení) umístěné na boku hlavní jednotky.

Poznámka: Umístění se může lišit v závislosti na verzi jednotky. Obrázek je orientační.

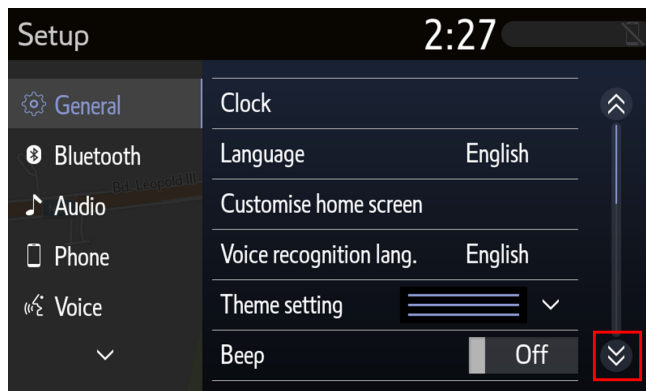
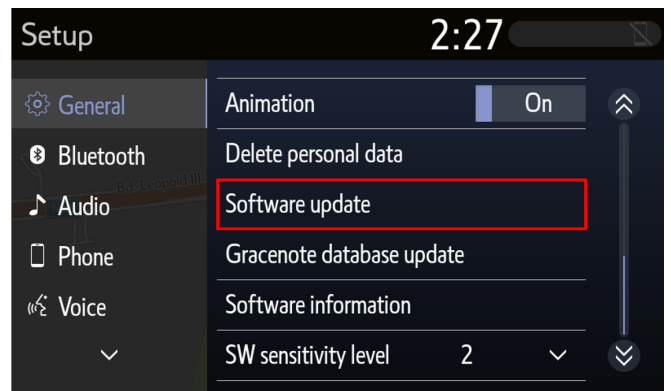
D. V nabídce "Setup" (Nastavení) přejděte dolů a zvolte "Software Update" (Aktualizace softwaru).

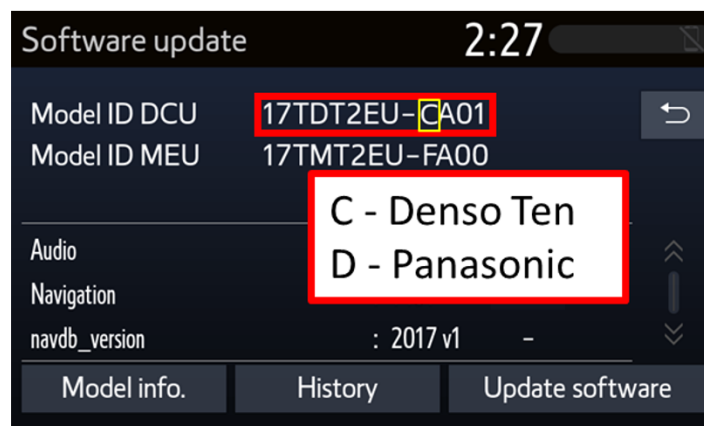
E. Zapište si kód, který se zobrazuje vedle DCU ID modelu. Název softwaru bude tím správným pro stažení.

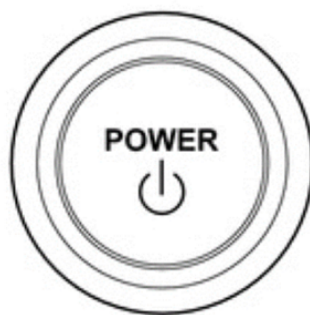
F. Vypněte spínač zapalování.

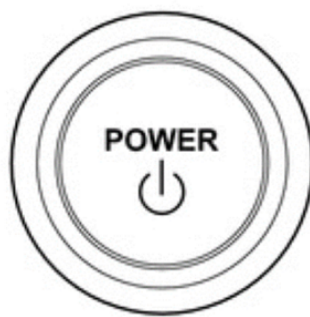
1. Přepněte zapalování do polohy ON a nastartujte motor vozidla (nebo režim Ready pro hybridní modely). V tomto režimu zůstaňte až do konce tohoto procesu.

Důležité: Zkontrolujte, že se vozidlo nachází v režimu Ready a ne jen v režimu ACC/IG ON. Jinak, hrozí riziko přerušení aktualizace, když se vozidlo vypne automaticky po určité době.

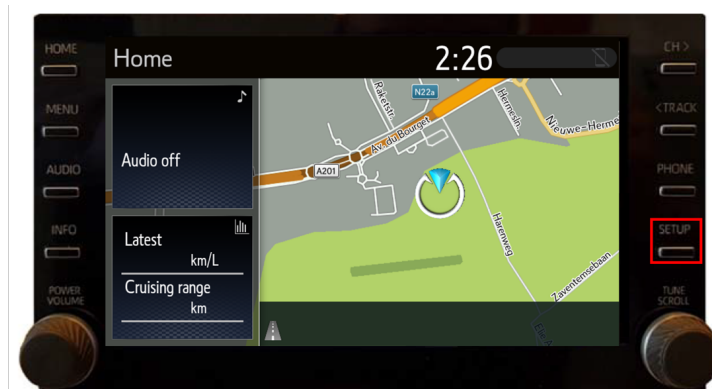
3. Stiskněte tlačítko "Setup" (Nastavení) umístěné na boku hlavní jednotky.

Poznámka: Umístění se může lišit v závislosti na verzi jednotky. Obrázek je orientační.

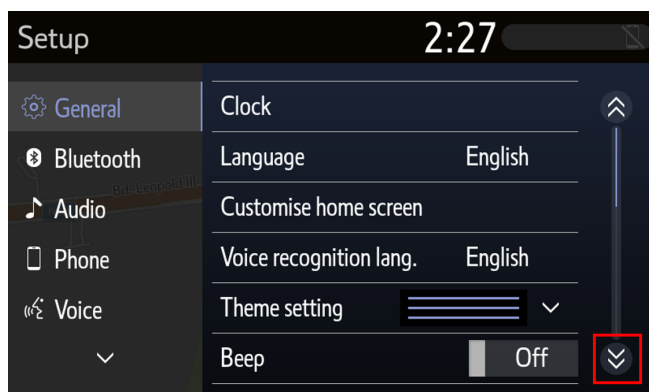
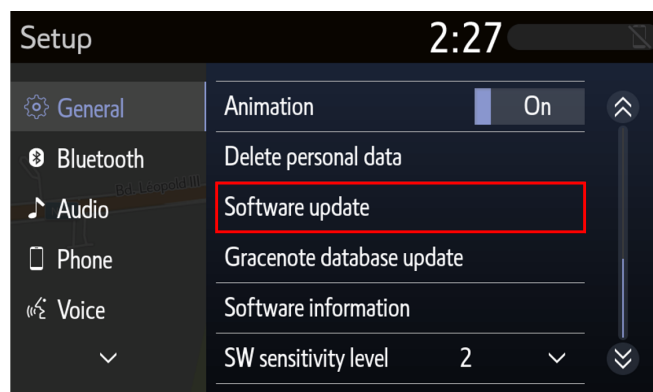
4. V nabídce "Setup" (Nastavení) přejděte dolů a zvolte "Software Update" (Aktualizace softwaru).

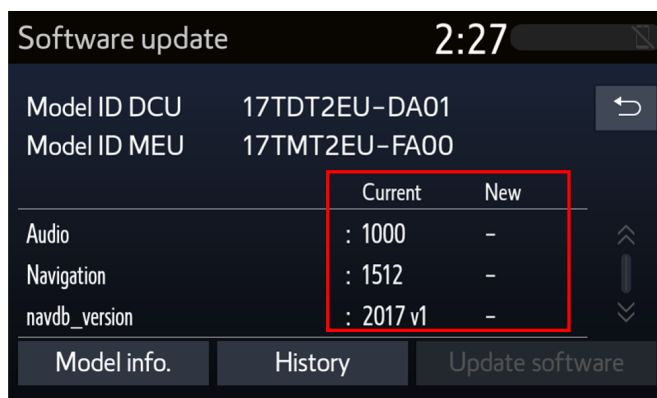
5. V nabídce "Software Update" (Aktualizace softwaru): zobrazí se aktuální nainstalovaný software. Software DCU je uveden pod "Audio".

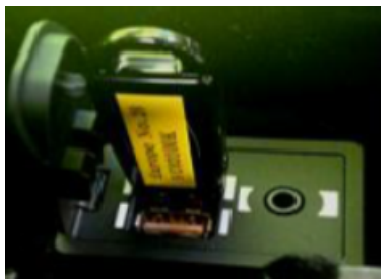
6. Vložte flash disk USB do slotu USB. Aktualizační soubory budou automaticky rozpoznány.

Poznámka: Umístění se může lišit v závislosti na vozidle. Obrázek je orientační.

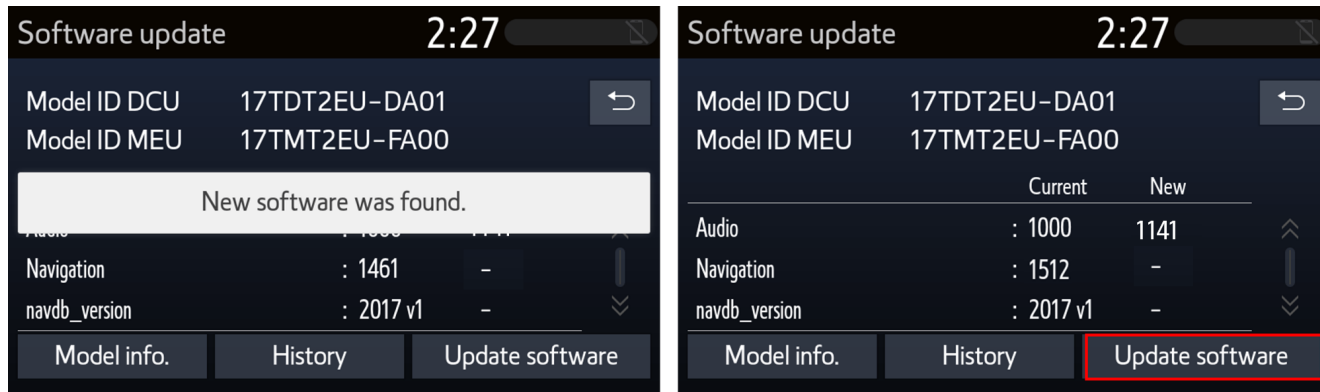
7. Zobrazí se nová verze softwaru DCU. Potvrďte stiskem tlačítka "Update software" (Aktualizovat software).

Poznámka: Verze softwaru znázorněná na obrázku není nutně nejnovější verzí.

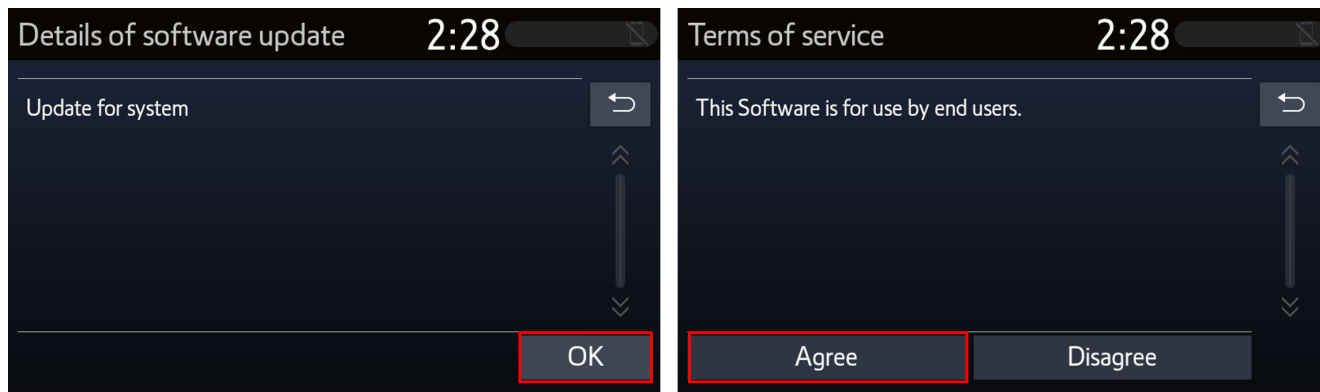
8. Zobrazí se podrobnosti o aktualizaci softwaru: zvolte možnost "OK". Další obrazovky jsou "Terms of service" (Servisní podmínky): zvolte "Agree" (Souhlasím), abyste mohli pokračovat v aktualizaci.

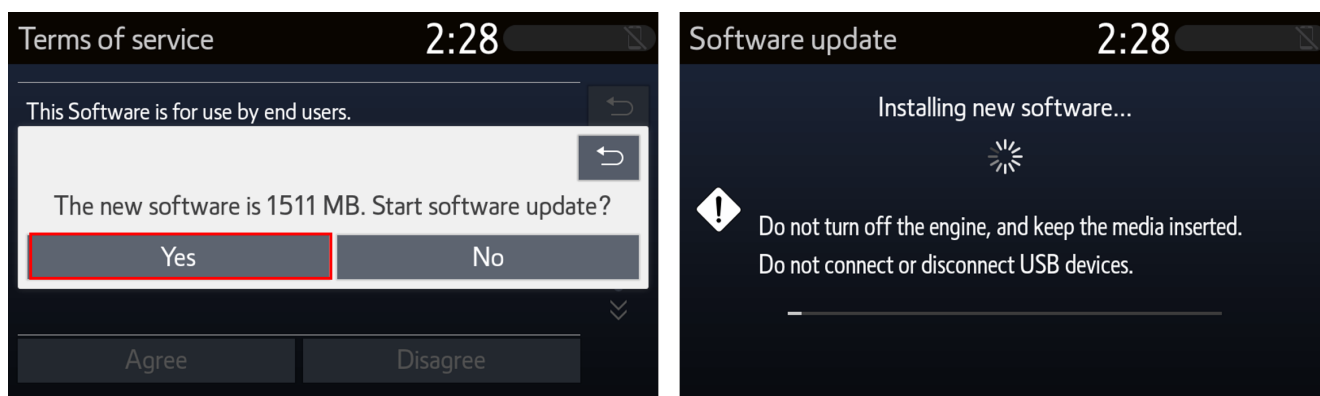
9. Objeví se rozevírací obrazovka se zobrazí velikost aktualizaci. Stisknutím tlačítka "Yes" (Ano) spustíte aktualizaci. Zobrazí se obrazovka s ukazatelem průběhu. Tento proces aktualizace DCU zabere přibližně 10 minut. Postupujte podle doporučení.

Poznámka: Postupujte podle doporučení uvedených na obrazovce. Velikost aktualizace se může lišit.

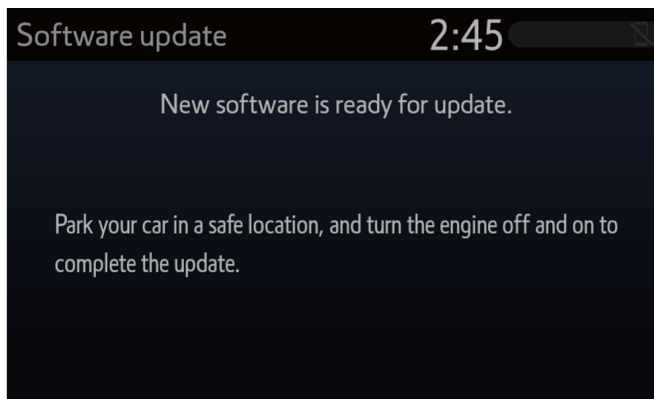
10. Počkejte až se objeví obrazovka s potvrzením, že aktualizace je připravena, a dodržujte bezpečnostní doporučení.

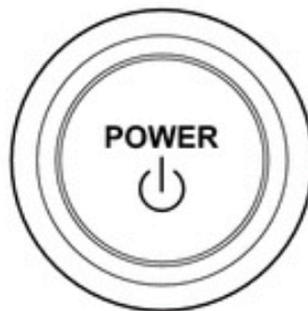
12. Zapněte zapalování do polohy ON.

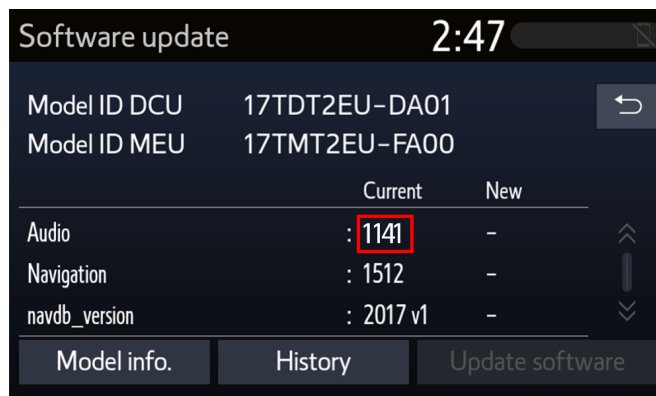
1. Vraťte se zpět do nabídky "Software update" (Aktualizace softwaru), kde můžete ověřit, že byla nainstalována správná verze softwaru. Jako aktuální software se nyní zobrazí nově nainstalovaná verze softwaru DCU.

Poznámka: Verze softwaru znázorněná na obrázku není nutně nejnovější verzi.
